③ 열교환 튜브 손상 사례

■ 탈황설비 GGH 열교환 방식 변경 필요성

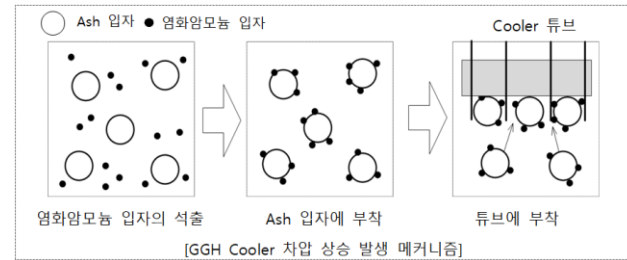
- ❖ (침식) 배기 가스 중에 포함된 비산 재(Fly Ash)에 의한 침식
- ❖ (차압) 탈질설비에서 미반응된 암모니아와 배기가스 내 염화물 간 반응으로 염화암모늄이 생성 → 튜브 표면에 고착되어 차압 발생

- ▶ (1단계) NH_3 (암모니아) + HCl (염화수소) → NH_4Cl (염화암모늄)
- ▶ (2단계) 염화암모늄 + 수분 → Cooler 튜브 표면에 고착
- ▶ (3단계) 고착된 염화암모늄의 석탄 회 흡착 → 배기가스 통로 폐쇄

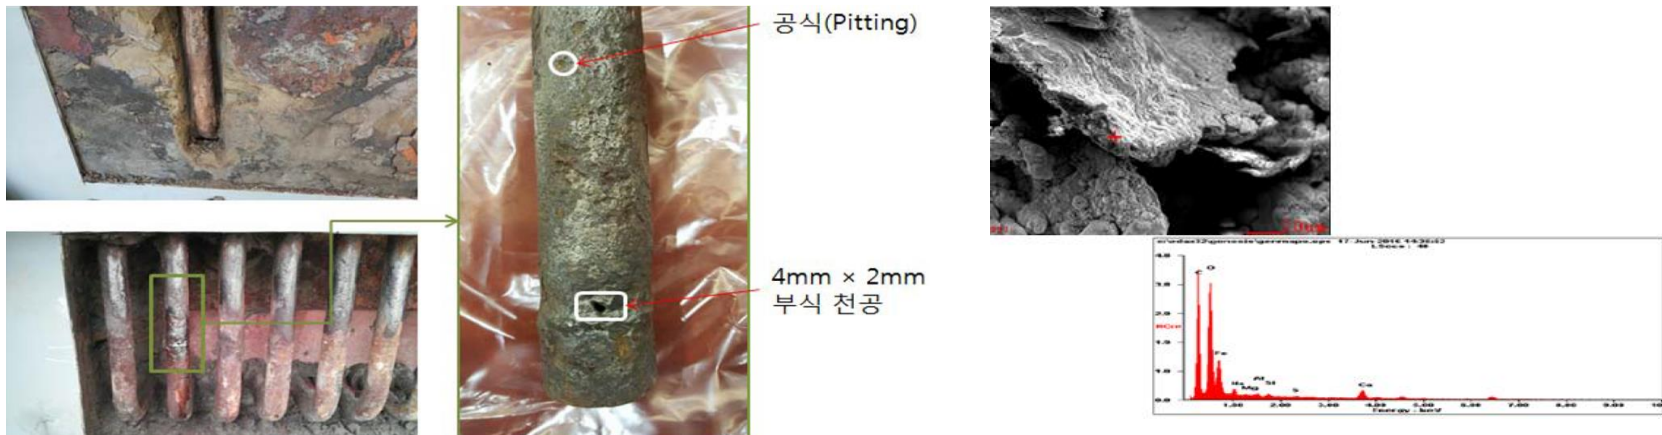
[부식에 의한 튜브 파손 상태]

■ (사례-1) Hot 및 Cold Bundle 연결관 용접부 부식 손상

- ◆ (배경) 계획예방기간 중 Gas Cooler에 쌓여있는 Ash 제거를 위해 수세정 실시 후 완전한 건조 과정이 없이 장기간 방치
 - * 제작사 운전 매뉴얼 상의 건조 규정 : 24시간 이내 건조 권고
- ◆ (위치) Hot Bundle과 Cold Bundle 연결관 용접부 (튜브 재질 : ANCOR-H)
- ◆ (원인) 젖은 Ash Slurry가 튜브에 부착된 상태로 유지 → 튜브 용접부 피팅 부식 진행

- ◆ (수세정) 튜브 표면에 잔류되어 있는 황/염화물이 수세정 시 공급되는 물과 반응할 경우 각각 황산과 염산이 되어 운전 중 튜브 부식 유발할 수 있음
- ◆ (제매기) Cooler 설비에 설치된 제매기를 적절하게 운영하여 운전 중 쌓여있는 Ash의 제거가 가능할 것으로 보이나, 제매기의 공급 증기를 철저히 관리하여 습증기의 공급으로 부식 환경이 조성되지 않도록 주의 필요

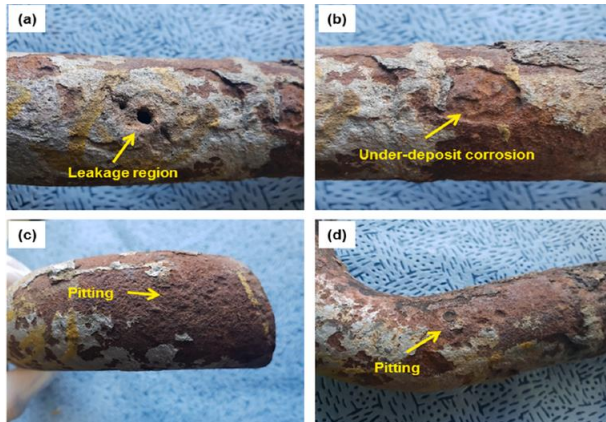
[부식된 U-bend 영역 사진]

(사례-2) U-Bend부 부식 손상

- ◆ (배경) '15.7 튜브 번들 Cleaning 작업 중 U-Bend 곡률부 누설 확인
- ◆ (특징) 열 교환 매체 온도 운전 이력 확인결과, 간헐적으로 염산 노점 온도 이하 범위 운영
* 황산 노점 온도 : 138 °C, 염산 노점 온도 : 47°C
- ◆ (원인) 튜브 표면 온도가 산 노점 이하로 저하 → 황산 또는 복합산(황산+질산)이 튜브 표면에 응축 → 저온 부식 유발

(a) 누설부, (b) Under deposit 부식 (c) 피팅 부식

☞ 운전 중 열 전달 매체의 온도 관리 주의

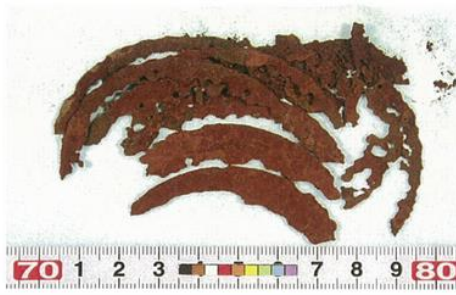
[Fin 파편 사진]

■ (사례-3) Fin 및 석고 성분 분석

- ◆ (배경) Reheater에서 수집된 Fin 파편과 석고를 대상으로 사용환경 분석을 위한 성분분석 시행
- ◆ (특징) Fin 파편 분석 결과 염화암모늄 및 Akaganeite 검출
SCR : Selective Catalytic Reduction(선택적 환원 촉매 설비)
- ◆ (원인) 염화암모늄 : 탈질설비(SCR) 미반응 암모니아+연소가스 내 염화물 반응

Akaganeite : 염화암모늄 내 염화이온+튜브+수분 반응으로 생성된 녹

☞ Reheater를 통과하는 배기가스 온도는 100 °C이하이기에 Akaganeite가 생성되며, 생성→박리 과정의 반복으로 부식이 진행

☞ 과도한 암모니아가 공급되지 않도록 주의
