③ 열교환 튜브 손상 사례

■ 탈황설비 GGH 열교환 방식 변경 필요성

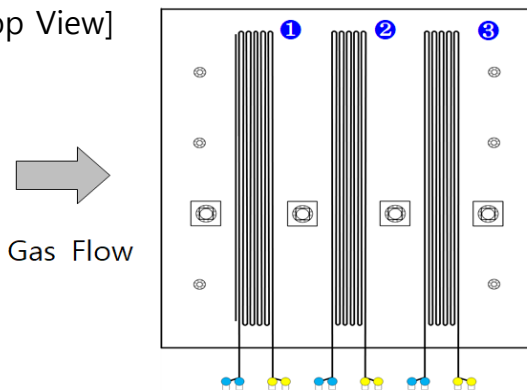
[Cooler 설비 배치도]

- (설비위치) 전기 집진기 전단 (주요역할) 배기가스 온도 냉각
- (설비구성) 호기 당 2개의 Unit, 개별 Unit은 Hot-Intermediate-Cold Section 구성
- (튜브타입) Fin 타입 튜브
- (주요손상) 침식, 차압, 부식 손상

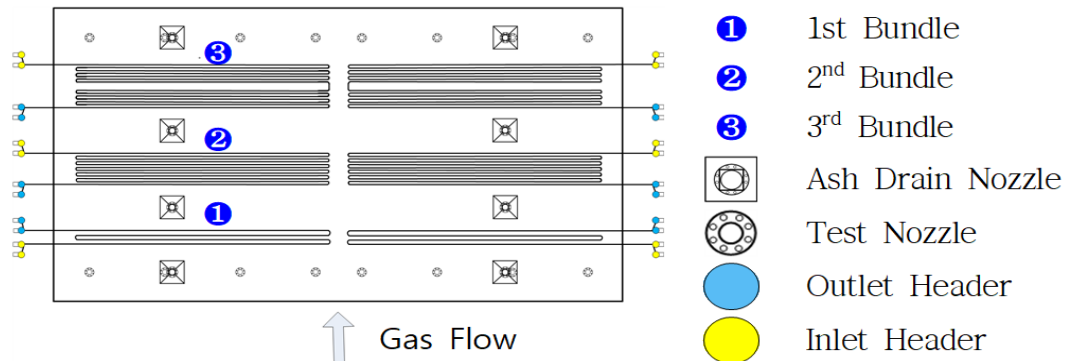
[Reheater 설비 배치도]

■ (주요손상) 차압, 부식 손상

❖ (차압) 흡수탑에서 비산된 슬러리가 튜브 표면 부착 → 배기가스 통로 폐쇄

❖ (부식) 응축된 황산 → 튜브 표면에 부착 → 저온부식 발생

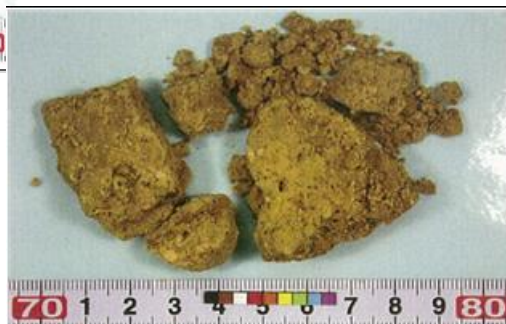
[Fin 파편 화학조성 분석 결과]

- ◆ (배경) Reheater에서 수집된 Fin 파편과 석고를 대상으로 사용환경 분석을 위한 성분분석 시행
- ◆ (특징) Fin 파편 분석 결과 염화암모늄 및 Akaganeite 검출
SCR : Selective Catalytic Reduction(선택적 환원 촉매 설비)
- ◆ (원인) 염화암모늄 : 탈질설비(SCR) 미반응 암모니아+연소가스 내 염화물 반응

Akaganeite : 염화암모늄 내 염화이온+튜브+수분 반응으로 생성된 녹

☞ Reheater를 통과하는 배기가스 온도는 100 °C이하이기에 Akaganeite가 생성되며, 생성→박리 과정의 반복으로 부식이 진행

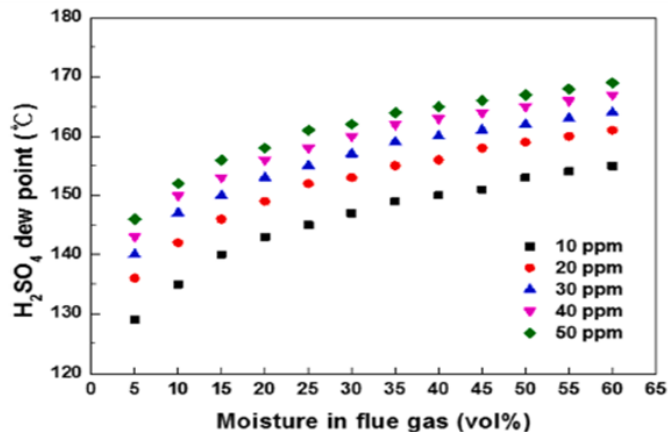
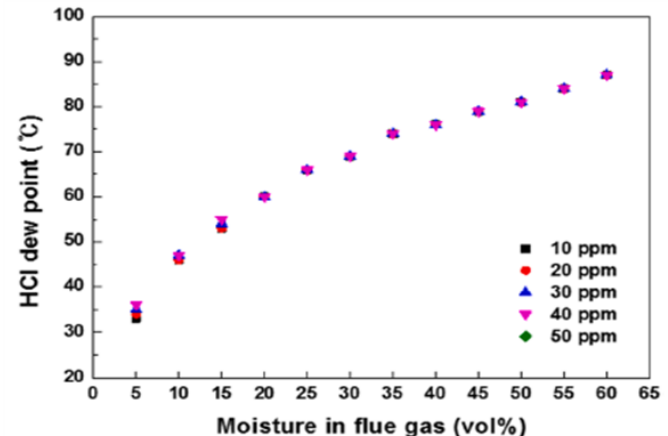
[배기가스 내 수분, 황산화물, 염산의 농도에 따른 황산 및 염산 노점]

- ◆ (온도관리) 열 전달 매체의 온도가 설계 조건 이하로 낮아질 경우 자칫 염산 노점 온도 범위에 도달하여 튜브의 부식이 가속화될 수 있음

☞ 운전 중 열 전달 매체의 온도 관리 주의
